家庭用電気マッサージ器の適正使用に関する周知等について（協力依頼）

家庭用ローラー式電気マッサージ器の適正使用のお願い（注意喚起）

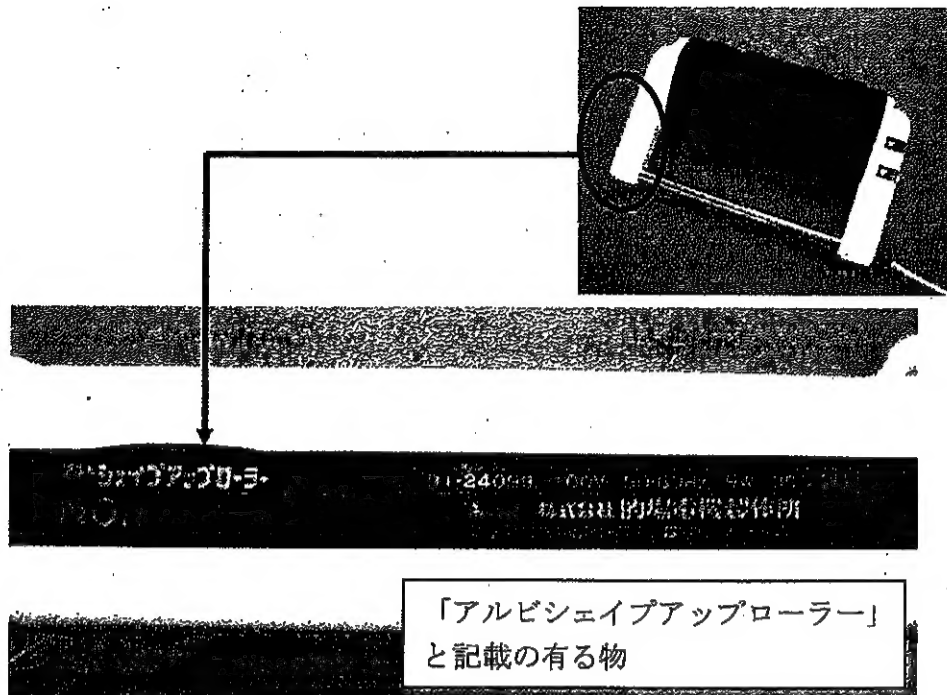
① アルビシェイプアップローラー

アルビシェイプアップローラー	商品本体側面に商品名を記載したラベルを貼付
シェイプアップローラーⅡ	商品本体裏面に商品名を記載したラベルを貼付

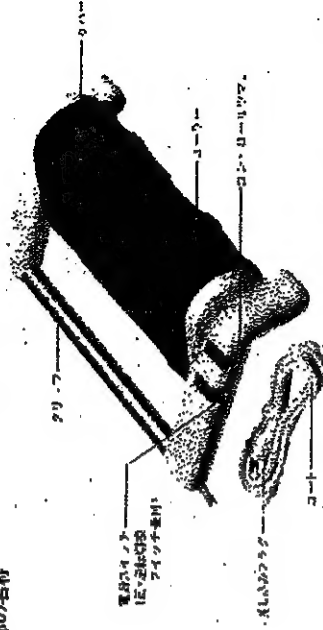
各部の名称

- 安全のためカバーをはずしたままのご使用にならないでください。また、回転しているローラーの間に指や物品等を入れないでください。

定格電圧	AC100V 50/60Hz
消費電力	30W
定格時間	30分
ローラーの直径の 標準ローラー径	φ30mm - φ45mm
ローラーの回転方向	正方向及び逆方向の両向き
ローラーの材質	樹脂

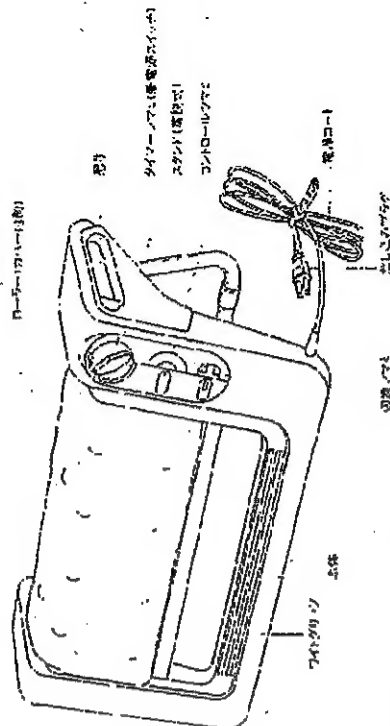
各欄の名称

●安全のためカバーをはずしたままでの使用にならないでください。また、回転しているローラーの間に脂や物品等を入れないでください。
